# Kupfer-Erdung lässt verzinkte Stahlpfosten korrodieren

**Serie Fehlerfälle:** Bei dieser Anlage sind die verzinkten Stahlpfosten der Montagegestelle einer Freiflächenanlage schon nach wenigen Jahren stark korrodiert. Es besteht die Gefahr, dass die Modultische vor Ablauf der 20-jährigen Betriebsdauer abbrechen. Nicht nur hier, sondern bei vielen Anlagen. Das Gute ist: Bei diesem Fall gibt es eine einfache Lösung.

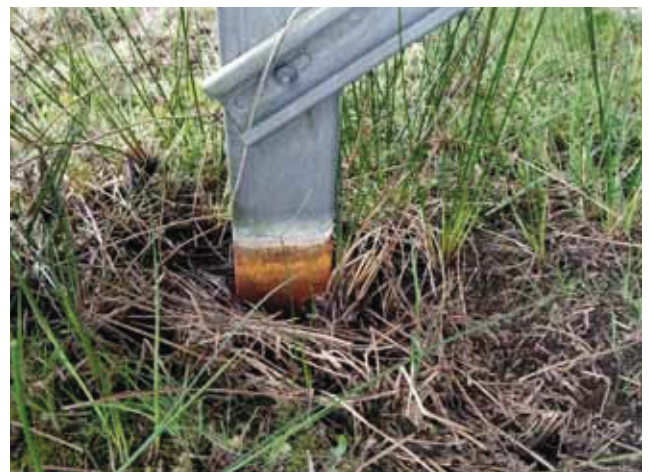
Das Ergebnis überraschte: Während oberirdisch keine relevanten Auffälligkeiten erkennbar waren, wiesen die Pfosten unterirdisch eine starke Korrosion auf. Die etwa 20 Mikrometer dicke Zinkschicht hatte sich innerhalb der ersten drei Betriebsjahre komplett aufgelöst, der Stahl war schon stark von Rost angegriffen. Dem Projektierer zufolge ließ sich die

Dieser Rost am Stahlpfosten beruht auf einem Konstruktionsfehler.

Daher zog der Projektierer den Gutachter Ernst-Günter Ache von Ache Engineering zu Rate. Nach eingehender Untersuchung kam er der Ursache schließlich auf die Spur. Er stellte fest, dass neben den Gestellpfosten auch Kupfer-Erder für Potenzialausgleich und Überspannungsschutz der Anlage im Boden vergraben waren. „Kupfer hat aber auch die Eigenschaft, dass es als sehr edles Metall in der Nähe anderer, unedler Metalle dazu führt, dass sich die weniger edlen Metalle auflösen“, sagt Ache. Zwischen dem Kupfer-Erder und dem Zinkpfosten fungiere der leitfähige Boden wie ein Elektrolyt. „Damit hat man praktisch eine riesige Batterie gebaut, die einen kontinuierlichen Stromfluss und Ionenstrom vom verzinkten Stahlpfosten zum Kupfer-Erder bewirkt.“ Und genau wie bei einer Batterie habe sich die Anode (hier der Pfosten) zugunsten der Kathode (hier der Erder) zersetzt. Die Verzinkung ist elektrochemisch gesehen unedler als Kupfer und zersetzt sich aus diesem Grund im geschilderten Fall. Sobald das Zink abgetragen ist, wird der Stahl selbst angegriffen.

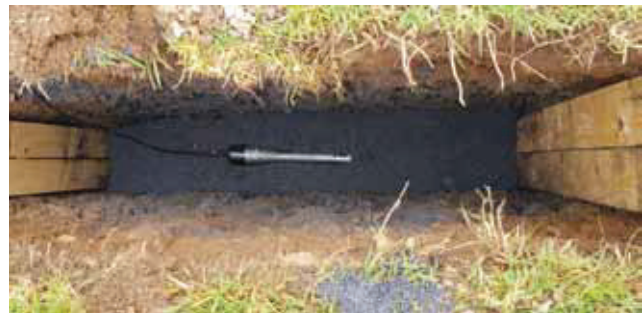
Opfer-Anode in Kohlebett

Für den Fall des Solarparks in England haben die beteiligten Parteien eine Lösung gewählt, die schon in anderen Branchen zum Einsatz kommt, zum Beispiel beim Bau von Pipelines oder zum Schutz von Spundwänden in Schiffshäfen. Um die weitere Zersetzung der Stahlpfosten zu stoppen, hat der Projektierer sogenannte Opfer-Anoden in den Boden nahe der Modultische eingebracht. Diese bestehen aus einem unedleren Material, in diesem Fall aus einer Kombination aus Zink und Magnesium.

„Damit drehen wir die Stromflussrichtung beziehungsweise das Potenzial der Elektronegativität um“, sagt Ache. Dadurch werden die Gestellpfosten von einer Anode zu einer Kathode und lösen sich nicht mehr auf. Stattdessen zersetzen sich nun die neuen Opfer-Anoden. Entscheidend ist allerdings, diese Maßnahmen rechtzeitig zu ergreifen. Denn die Korrosion kann auf diese Weise zwar gestoppt, aber nicht rückgängig gemacht werden.

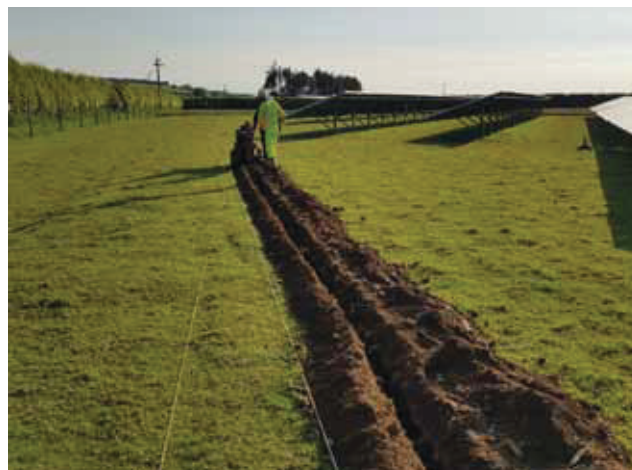
Erdarbeiten für das Schutzsystem

Nach Aussage des Projektierers hat der Betreiber des Solarparks in England die Wirksamkeit dieses Schutzsystems durch einen eigenen Gutachter bestätigen lassen. Mit der nun gefundenen Lösung ist er daher zufrieden. Die gewählten Opfer-Anoden werden die Anlage für mindestens 40 Jahre schützen, heißt es von Seiten des Projektierers.
